令和4年12月22日

「除雪機の死亡事故」7割が誤使用・不注意 ～ “安全機能ONとエンジンOFF” が生死の分かれ目～

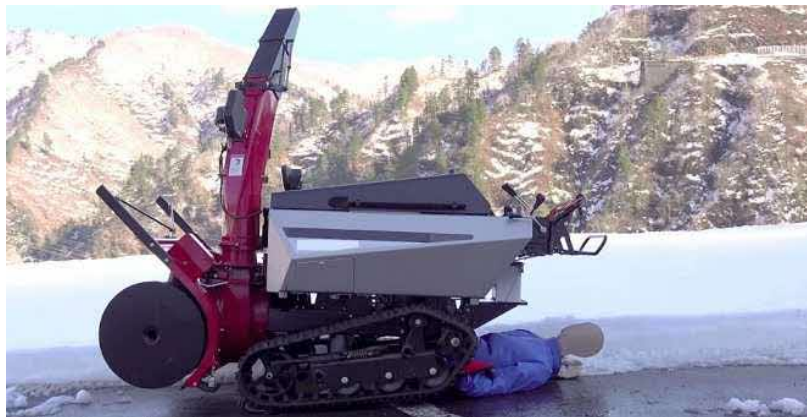
誤った使用で除雪機の下敷きになった事故（再現映像）

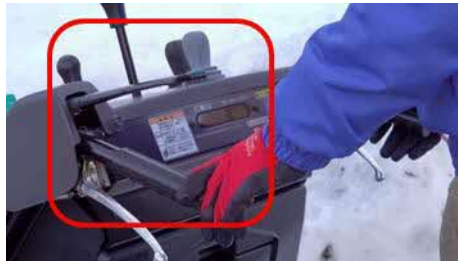
図 2 : デッドマンクラッチ機構 (安全機能) (提供 : NITE)

デッドマンクラッチ機構（安全機能）

使用者が操作ハンドル（クラッチレバー）から手を離すと、自動的に回転部及び走行が停止する安全機能。使用者の手を離れて作動することを防ぐもの。

※除雪機安全協議会では、2004年4月から協議会加盟メーカーの除雪機（歩行型）において安全機能を標準装備としています。さらに、車両重量350kg以上の歩行型ロータリ除雪機において、デッドマンクラッチ機構以外の安全装置の多角化のため、①挟圧防止（「挟まれ」対策）、②後進時非常停止（「ひかれ」対策）、③後進時急発進防止（「ひかれ」及び「挟まれ」対策）、④後進速度制限（「ひかれ」及び「挟まれ」対策）に関する装置を備えることを要件化したSSS規格を2021年6月に改定しました。2023年度生産分から適用されます。

○デッドマンクラッチ機構などの安全機能を無効化しない。

安全機能を無効化することで、使用者が転倒などした際に除雪機が停止せず、除雪機にひかれたり、巻き込まれたりするおそれがあります。デッドマンクラッチ機構のクラッチレバーを固定するなどして無効化したり、緊急停止クリップを装着しない状態で使用したりすることは非常に危険なため、絶対にしないでください。

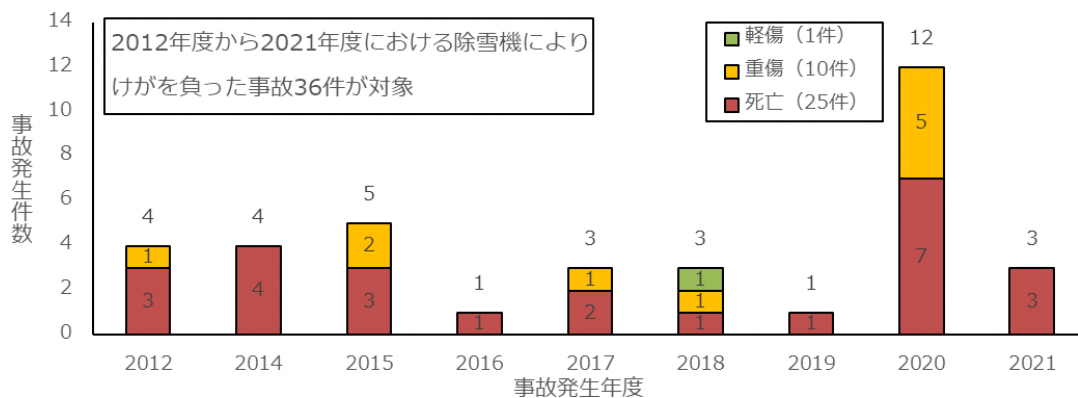
グラフ2：年度ごとの事故発生件数

グラフ2に「年度ごとの事故発生件数」を示します。除雪機の事故は毎年発生しています。全国的に降雪量が少なかった2019年度の事故は1件、各地で大雪となった2020年度は12件、降雪量が平年並みか多い地域があった2021年度は3件と、降雪量が増えて使用機会が増えると事故件数も増加する傾向がみられます。また、2021年度は3件とも死亡事故となっており、重篤な被害につながった事故の発生が続いています。

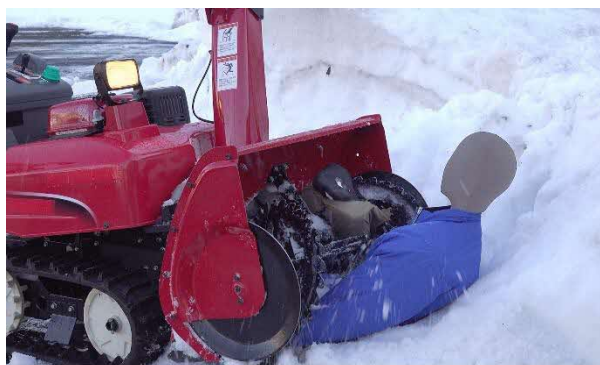
除雪機のオーガに巻き込まれた状態で発見され、病院に搬送後、死亡した。

除雪機のエンジンを掛けたまま、使用者が緊急停止クリップを装着しない状態で回転しているオーガに近づいたため、誤ってオーガに下半身を巻き込まれたものと考えられる。

オーガに巻き込まれた事故（再現映像）

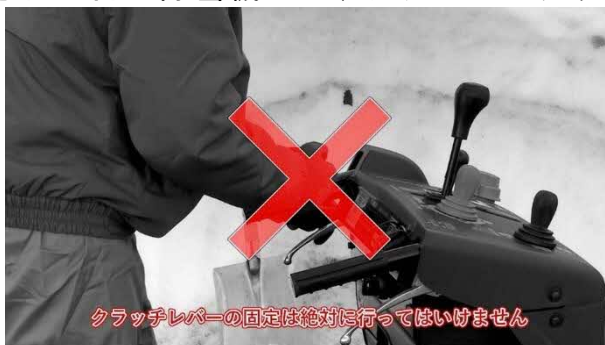
また、2004年4月以前に発売された古い除雪機には、デッドマンクラッチ機構などの安全機能が装備されていない機種があります。これらの機種についてはよりいっそうの注意をはらって使用する必要があります。緊急停止バー、緊急停止ボタンなどの安全機能がついているものを使用するとより安全です。

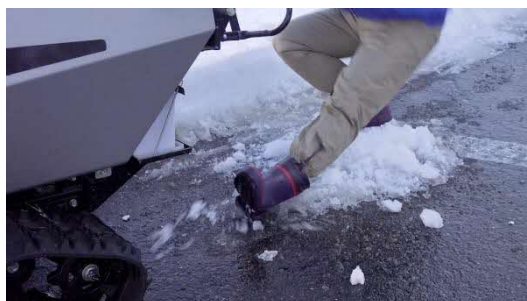
○後進する際には、転倒したり、挟まれたりしないよう、周囲の状況に十分注意する。

雪上での作業のため、足元が非常に滑りやすいです。転倒しないように十分に注意してください。特に、後方へ移動する際は障害物がないかどうか確認してください。障害物があると、転倒して除雪機にひかれたり、巻き込まれたりするおそれがあります。

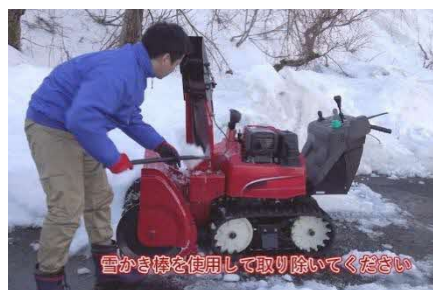
○雪詰まりを取り除く際は、エンジン及び回転部の停止を確認し、雪かき棒を使用する。

エンジンを掛けたまま、シュータ部やオーガに手を近づけないようにしましょう。エンジンを掛けたまま雪を取り除く作業を行うと、手を負傷するおそれがあります。雪が詰まった場合は、直接手で行わず、必ず備え付けの雪かき棒を使用して取り除いてください。
