## 「除雪機の事故」を招く5つのNG行動 ～安全機能の無効化は絶対やめて～

### 1. 概要

## 2. 除雪機事故を招く5つのNG行動

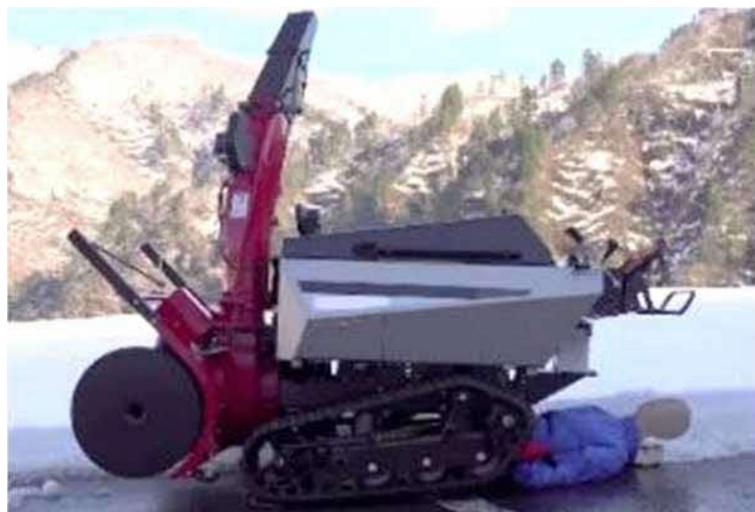
使用中の除雪機の下敷きになり、死亡した。

使用者がデッドマンクラッチ機構を大きな洗濯バサミで固定して安全機能を無効化したため、除雪機を後進中に転倒した際に、手を離しても除雪機の走行が停止せず、使用者に乗り上げて下敷きとなったものと考えられる。

除雪機の下敷きになった様子（イメージ）

デッドマンクラッチ機構のクラッチレバーを固定するなどの安全機能を無効化すると、使用者が転倒などした際に除雪機が停止せず、除雪機にひかれたり、巻き込まれたりするおそれがあります。安全機能を無効化せずに正しく使用するようにしましょう。

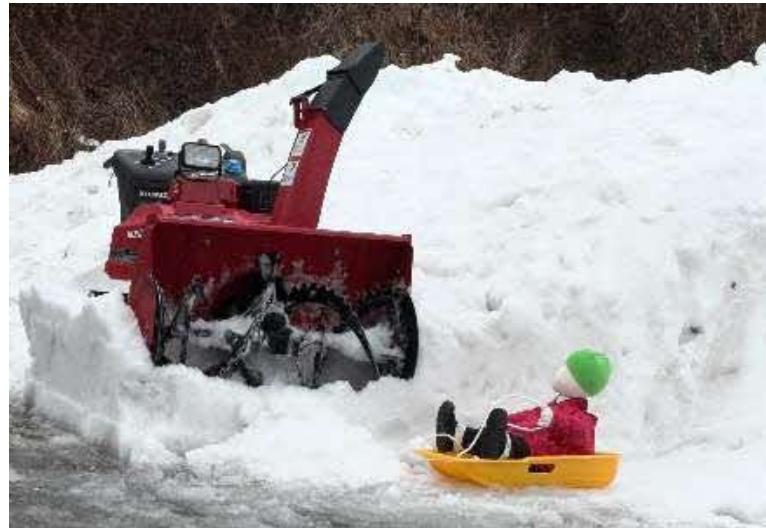
除雪機を使用中、こどもがオーガ（回転部）に巻き込まれ、死亡した。

除雪作業の途中、使用者が除雪機のエンジンを切らずにオーガが回転したままその場を離れたため、周囲で遊んでいたこどもがオーガに接触したものと考えられる。

除雪機の近くでこどもが遊んでいる様子（イメージ）

除雪機のエンジンを掛けたままその場を離れると、こどもが近づいて触れるなどし、思わぬ事故につながるおそれがあります。一時的にその場を離れるときでも、必ずエンジンを切ってください。

除雪作業をする際は、周囲に人がいないことを確認しましょう。特に背丈の低いこどもは死角に入りやすいので、十分気を付けてください。また、後進する際は、足下や後方の障害物を事前に確認し、転倒することがないよう気を付けてください。

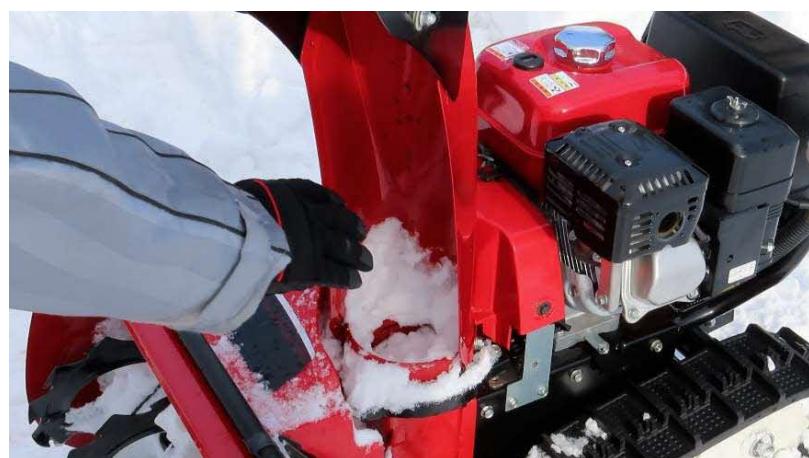
除雪機のブロワ（投雪口）に詰まった雪を取り除く際に、左手指を負傷した。

使用者がエンジンを掛けたまま、付属の雪かき棒を使用せずに直接手で除去したため、回転部に触れ、事故に至ったものと考えられる。

雪かき棒を使用せず、直接手で詰まった雪を  
掻き出そうとする様子（イメージ）

エンジンを掛けたまま雪を取り除く作業を行うと、手を負傷するおそれがあります。雪が詰まった場合は、エンジン及び回転部の停止を確認し、直接手で行わず、必ず備え付けの雪かき棒を使用して取り除いてください。

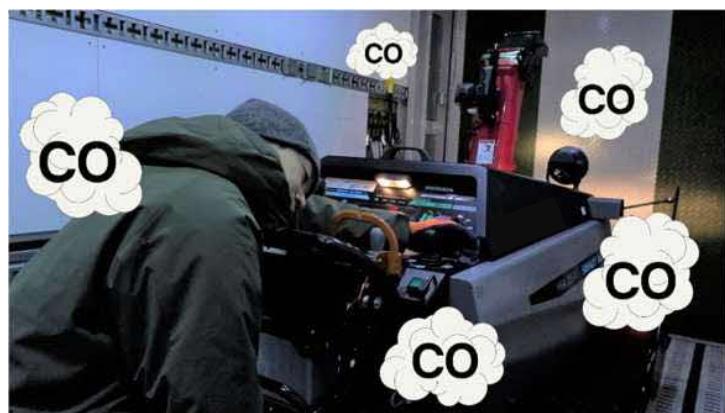
物置で除雪機のエンジンを掛けたままにして、一酸化炭素中毒で 1 名が死亡した。

使用者が十分に換気されていない屋内で除雪機を使用したため、排気ガスにより屋内の一酸化炭素濃度が上昇し、一酸化炭素中毒に至ったものと考えられる。

換気されていない屋内で除雪機のエンジンを掛けたままにして  
一酸化炭素（CO）中毒になった様子（イメージ）

作動中の除雪機の排気には一酸化炭素が多く含まれています。一酸化炭素は無色・無臭で、発生に気が付きにくく、また非常に毒性の強い気体です。閉め切った屋内で除雪機のエンジンを掛けたままにすると、短時間で一酸化炭素の濃度が高くなり非常に危険です。除雪機は始動／停止も含め風通しの良い屋外で使用しましょう。エンジンを切った状態で、手で押して移動できない大型の除雪機の場合は、窓などの開口部を開放して十分な換気が取れていることを確認してから、「屋内で始動し速やかに屋外に出る」、「屋内にしまったら速やかにエンジンを切る」などの対策をしてください。

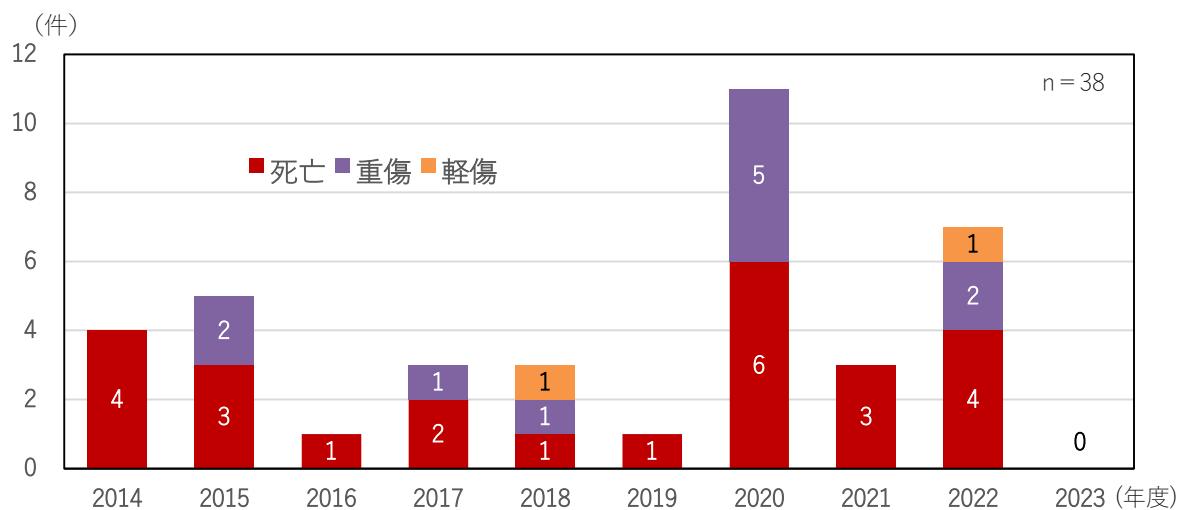
図 1：年度ごとの事故発生件数  
(NITE に通知された製品事故情報：2014 年度～2023 年度)

図 1 に「年度ごとの事故発生件数」を示します。2023 年度以外は、毎年度死亡事故が 1 件以上発生しており、特に 2020 年度は死傷事故 11 件のうち、半数以上の 6 件が死亡事故となっています。

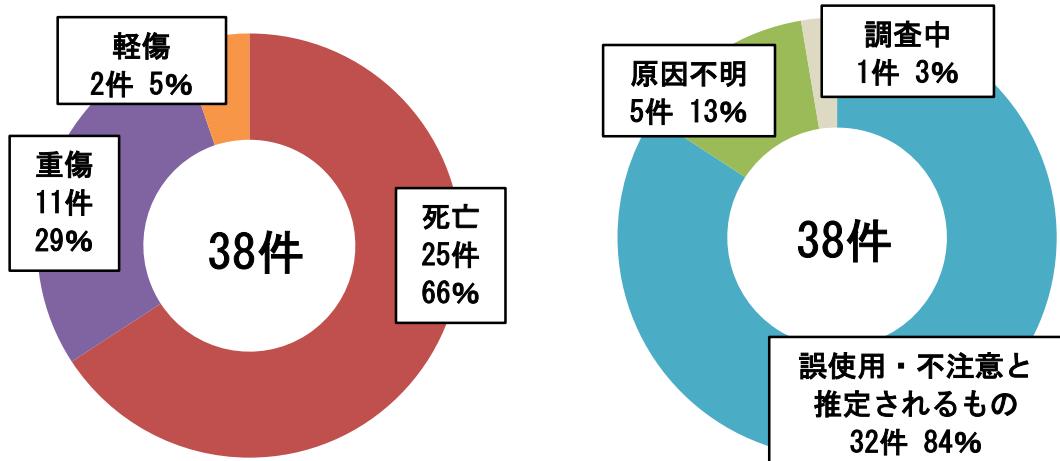
図2：被害状況別の事故発生件数

図2に「被害状況別の事故発生件数」を、図3に「原因区分別の事故発生件数」を示します。除雪機の事故は被害状況別では死亡事故が25件と最も多くなっています(図2)。また、事故原因のうち約8割に当たる32件が安全機能の無効化や周囲の確認不足などの誤使用・不注意であり(図3)、その内訳は死亡事故21件、重傷事故10件、軽傷事故1件となっています。
