令和6年8月27日

災害時にも活躍する携帯発電機やポータブル電源の事故と 停電復旧後の通電火災に注意！

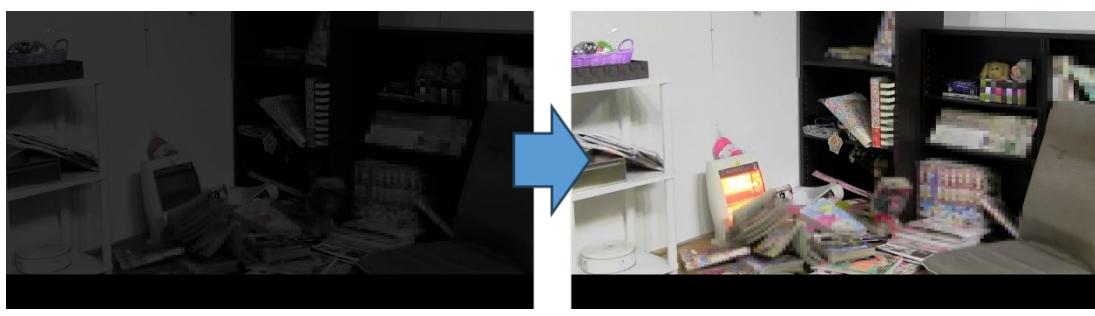
図4 電熱器具の意図しない作動による通電火災のイメージ

地震後の停電時

通電開始

（地震時に可燃物が飛散し、近くにあった電気ストーブに接触して発火する危険性）

- ・ 地震が発生した際に可燃物が散乱しないように、家具はできるだけ壁に固定しましょう。あわせて、電気ストーブ等の電熱器具の周辺に可燃物を置かないよう日頃から意識しましょう。
- ・ 自宅から避難する際に時間的な猶予がある場合は、停電復旧時に異常のある製品に通電されることによる事故を防ぐため、分電盤のブレーカーを切ってください。日頃から分電盤の位置や操作方法を確認しておきましょう。
- ・ 停電復旧時における意図しない作動による火災を防ぐため、特にヒーターを内蔵した電気ストーブ等の電熱器具は、停電時には電源プラグをコンセントから抜きましょう。
- ・ 停電復旧後、浸水などによる被害を免れた製品を使う際は、機器などの外観に異常がないか（電源プラグやコードに損傷はないか、製品に焦げた痕はないか、など）を確認の上、分電盤のブレーカーを入れ、機器の電源プラグを1台ずつコンセントに差し、様子を確認しながら使用しましょう。異音や異臭がする場合は、必ず使用を中止し、メーカーや販売店に相談してください。

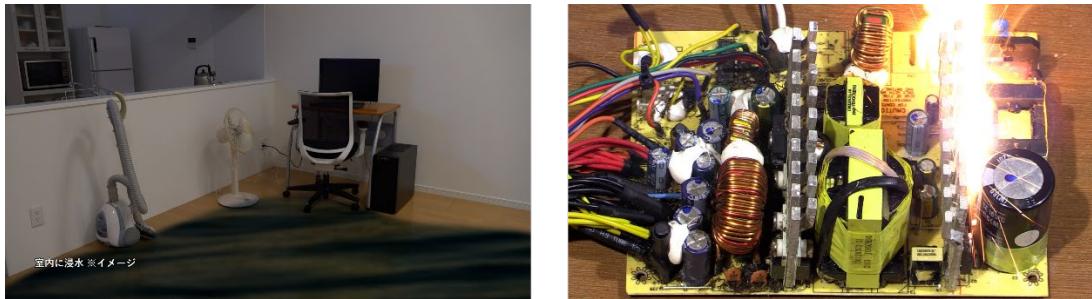
図5 浸水による通電火災のイメージ

(水に濡れた電気製品の内部には、水分が残っていたり、泥や塩分などの異物が付着していたりすることがあるため、通電時に電気回路基板から発火するおそれがある。)
