## 第3章 益田氏城館跡及び周辺地域の概要並びに現状と課題

### 3-3 史跡の概要

#### 3-3-1 三宅御土居跡の概要

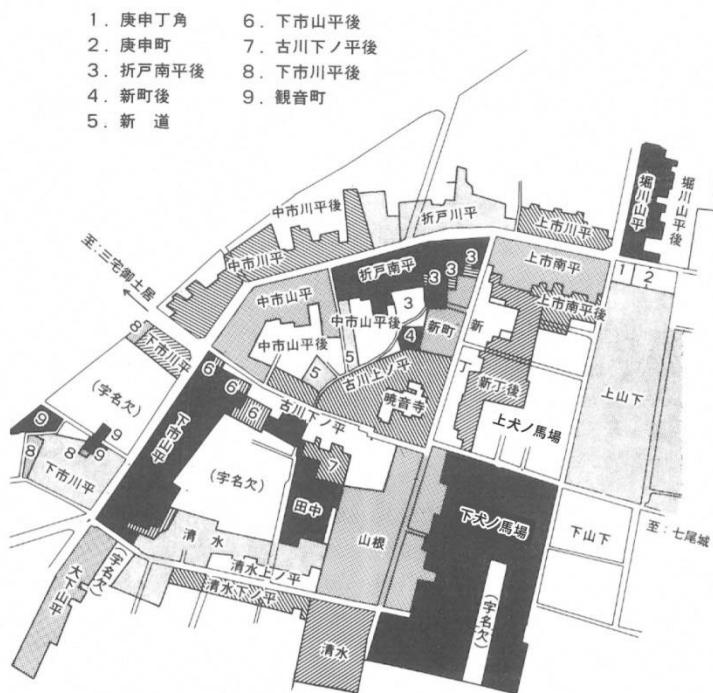
図 3-15 明治初年の字名分布

地割が道に面して連続していたことが明治時代の地図に見え、暁音寺門前には中世城下町の遺構とも考えられる「鍵曲がり」が、道路整備が行われるまで残っていた。「上市」「中市」「下市」「山根」「犬ノ馬場」などの中世由来の地名を残したまま、現代の都市が成立するに至っている。

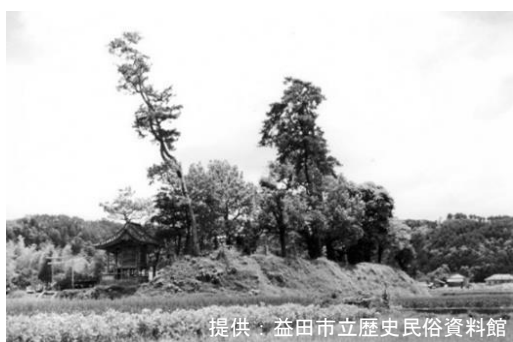
＜昭和 30 年頃＞この当時、大元神社は西土塁の東側に位置していることがわかる

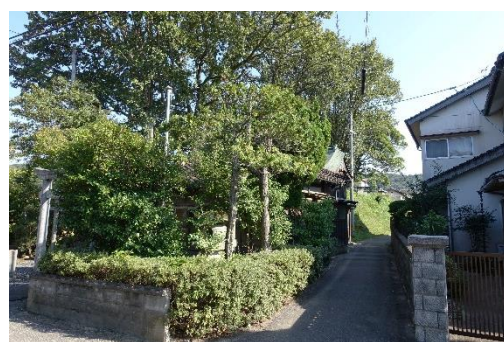
＜平成 30 年＞大元神社が土塁の西側に遷宮されている
